## ACESSIBILIDADE PARA PESSOAS COM DEFICIÊNCIA VISUAL: UM ESTUDO SOBRE A SINALIZAÇÃO SEMAFÓRICA DA AVENIDA JOÃO FELIPE CALMON NO MUNICÍPIO DE LINHARES/ES

## ACCESSIBILITY FOR PEOPLE WITH VISUAL DEFICIENCY: A STUDY ON THE SEMAFORICA SIGNAL OF JOÃO FELIPE CALMON AVENUE IN THE MUNICIPALITY OF LINHARES/ES

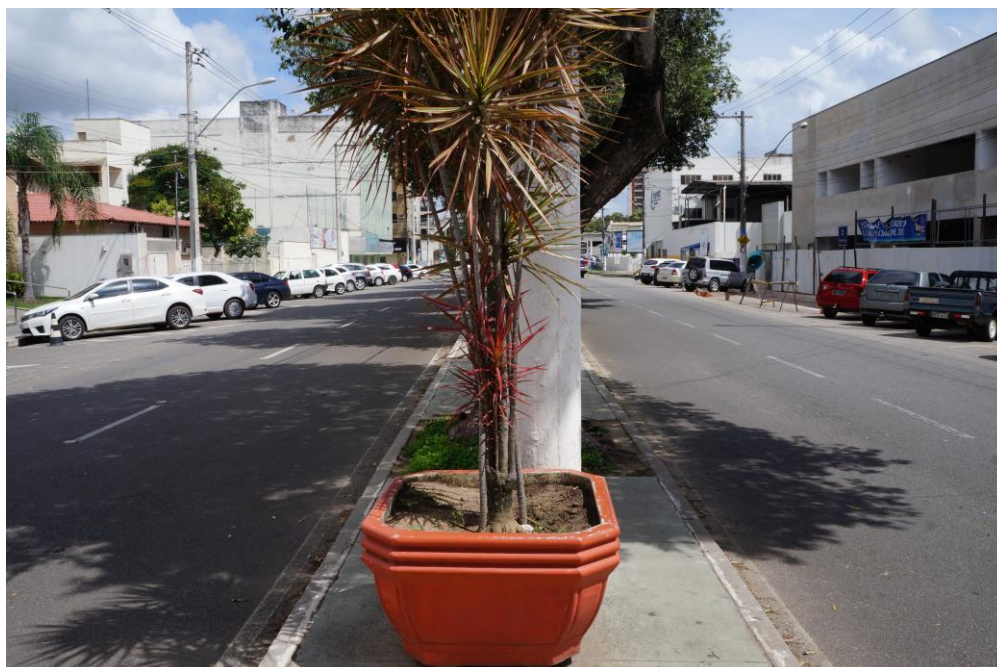
O canteiro central é todo cimentado, com rebaixamento nas faixas para travessia de pedestres, e possui árvores e vasos de plantas em quase toda sua extensão, ocupando praticamente todo o espaço disponível, o que pode inviabilizar o deslocamento eficiente no próprio canteiro.

**Figura 02:** A via estudada é de sentido duplo, dividida por um canteiro central cimentado

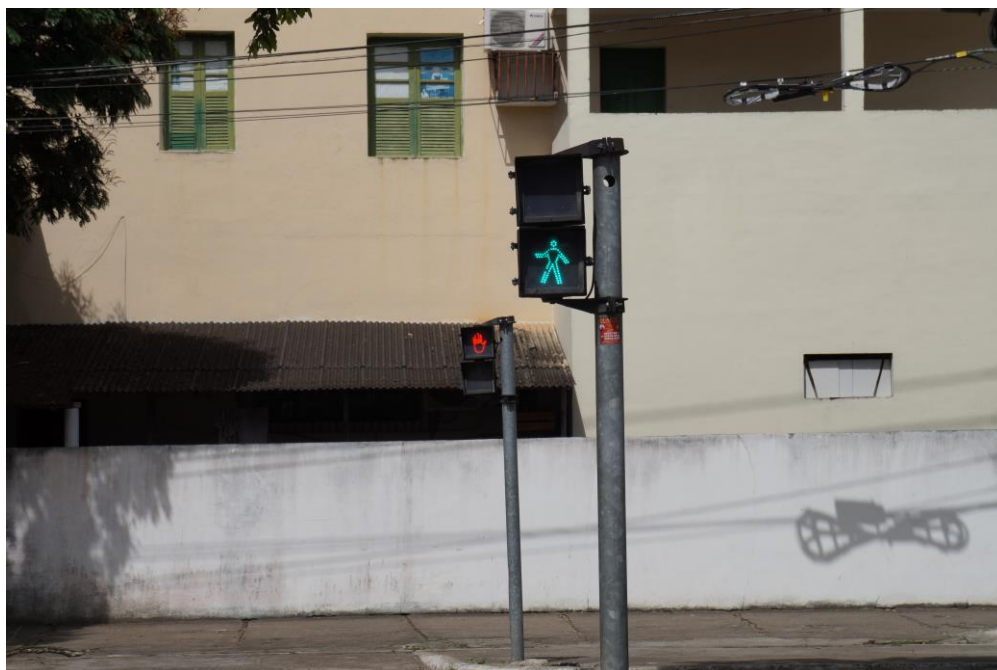
A travessia de uma lado a outro da avenida pode ser especialmente dificultosa até mesmo para um vidente. Quando o sinal para pedestres abre, ele consegue atravessar apenas uma parte da via, tendo que aguardar no canteiro central antes de finalizar a passagem, pois a semaforização não é sincronizada para a travessia completa.

**Figura 03:** Semáforos não sincronizados: é necessário que o pedestre aguarde no canteiro central para a travessia.

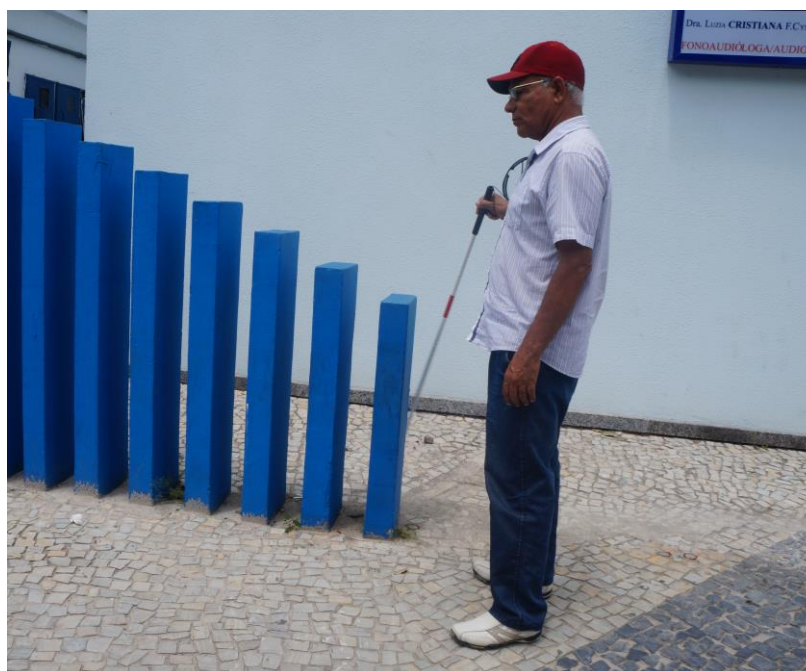
**Figura 04:** Voluntário encontra dificuldades de orientação espacial em virtude de elementos decorativos ocupando o passeio

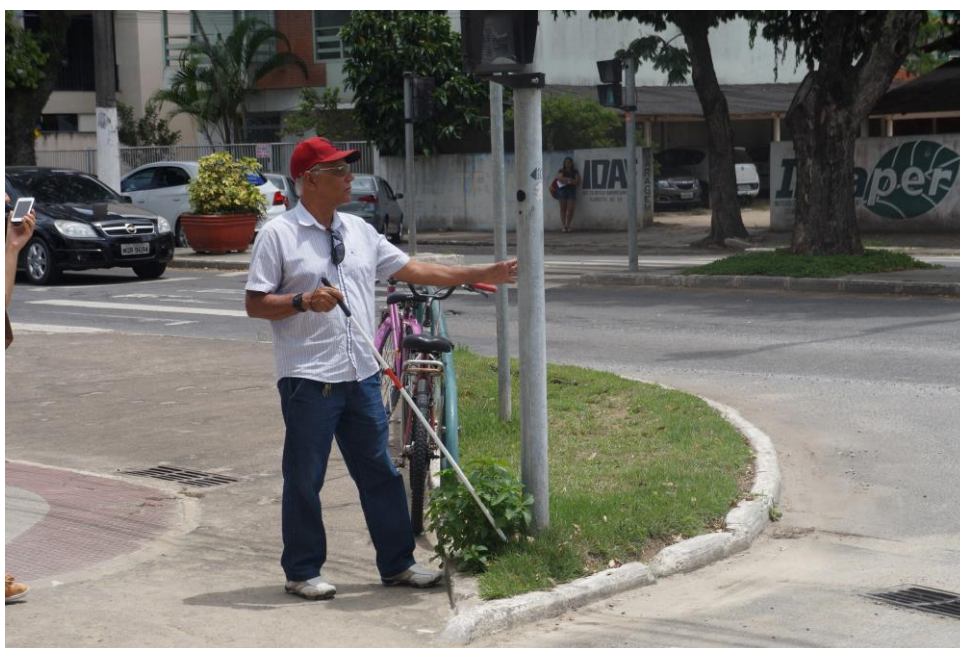
Buscou o semáforo com a bengala em todos os cruzamentos, algumas vezes o encontrou rápido e em outras, concluiu que o semáforo não existia. Quando o tocou com a bengala, confundiu-o com placas de sinalização, poste ou qualquer outro objeto mobiliário da via: para o voluntário, o semáforo representa apenas um “tubo de ferro” sem qualquer informação.

Registrou ainda, em todos os cruzamentos, que a calçada está rente à faixa de pedestres, mas o semáforo está acima de um ressalto. Além disso, alguns canteiros apresentam muito mato. Nesse sentido, o voluntário explicou que, quando toca a bengala num ressalto ou em locais que indicam mato, ele afasta-se, pois isso lhe indica perigo, por isso a dificuldade de encontrar o semáforo.

**Figura 05:** Voluntário sente o ressalto e procura pelo semáforo com bengala e percepção tátil. O mobiliário foi identificado como tubo de ferro.

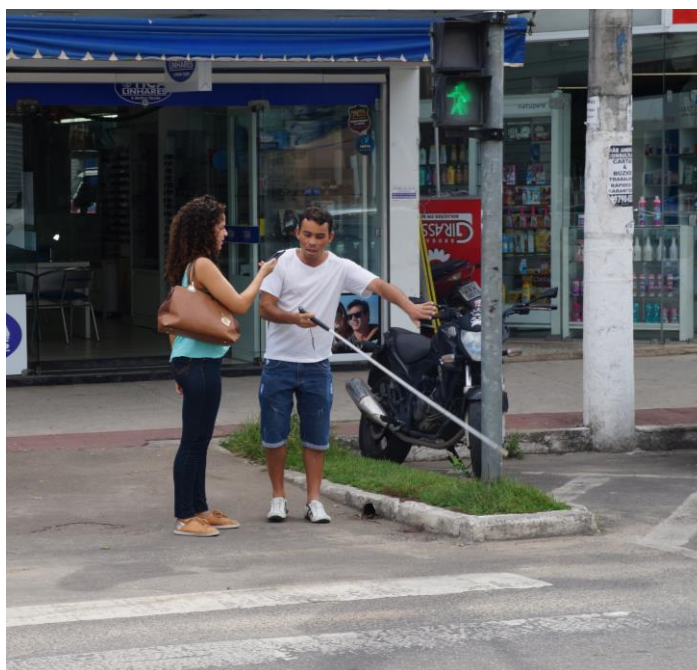
Na primeira travessia, o voluntário sentiu, pela percepção auditiva, que podia atravessar para o outro lado e realmente o semáforo para pedestres indicava travessia. No entanto, era necessário aguardar no canteiro central, e isso não foi notado por ele. A pesquisadora, então, precisou intervir, para sua segurança, pois a passagem estava aberta para o transporte motorizado. Essa foi a primeira observação do voluntário, no sentido de que a sincronização semaforica devia possibilitar a travessia completa. Outrossim, disse que o tempo de travessia é muito curto, o que dificulta ainda mais a caminhada da pessoa com deficiência visual.

**Figura 06:** voluntário tenta, por percepção tátil, encontrar o semáforo ao seu lado. Logo desistiu pelo fato do mobiliário estar acima do ressalto, o que lhe representa perigo.

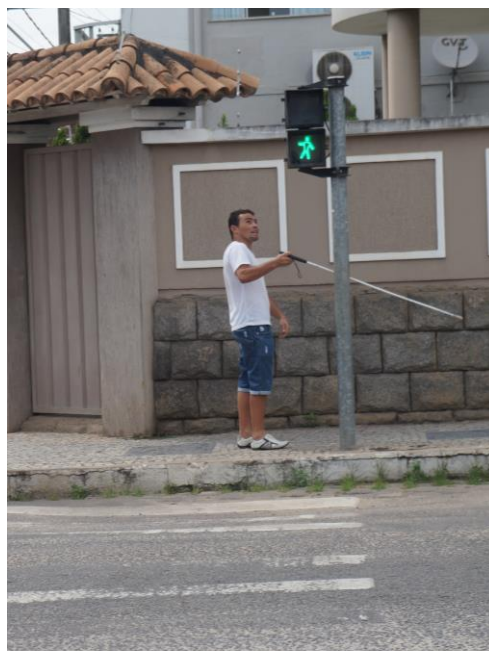
Já na segunda travessia, em um cruzamento, a pesquisadora precisou auxiliar o voluntário, devido um grande ressalto que poderia lhe ocasionar risco de queda. Nesse cruzamento, pela primeira vez, o voluntário identificou o semáforo, que estava rente a calçada, mas o caracterizou como uma “barra de ferro qualquer”.

**Figura 07:** Reconhecimento do semáforo com o auxílio da bengala. Segundo o voluntário, não há qualquer indicativo de que o mobiliário é destinado à travessia da via.

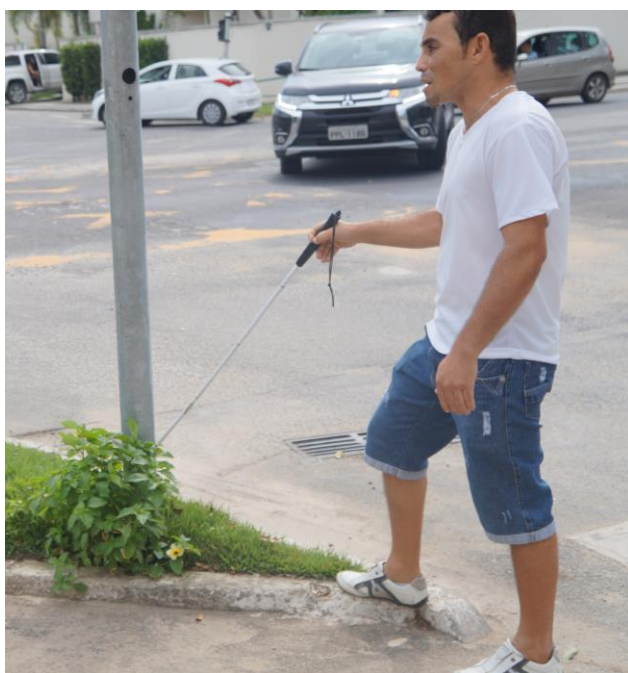
Em outros trechos, queixou-se ainda do excesso de mato em alguns canteiros, observação também registrada pelo primeiro voluntário.

**Figura 08:** Voluntário buscando o semáforo. Nota-se o toque da bengala em excesso de mato.
